バンク天井材の垂れ下り→張替

2018-03-22

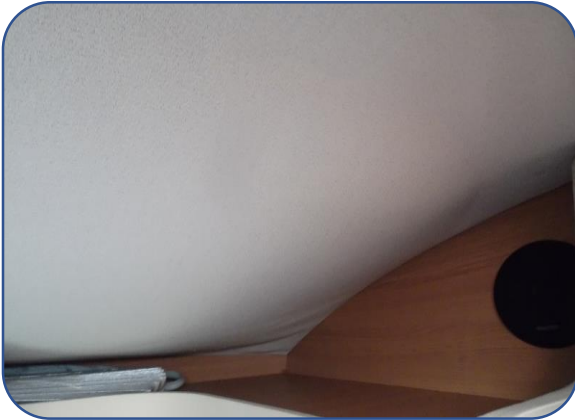
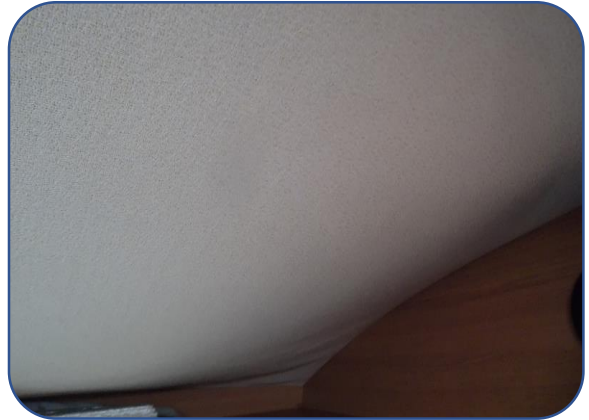
バーストナーNexxo 購入後8年経過、バンク部の天井材が2017年春頃から垂れ下っているのに気が付き、Webで検索すると、欧州車にはよくある現象みたいようです。日本の高温多湿気温の変化に対応しきれないのがどうも要因みたいです。

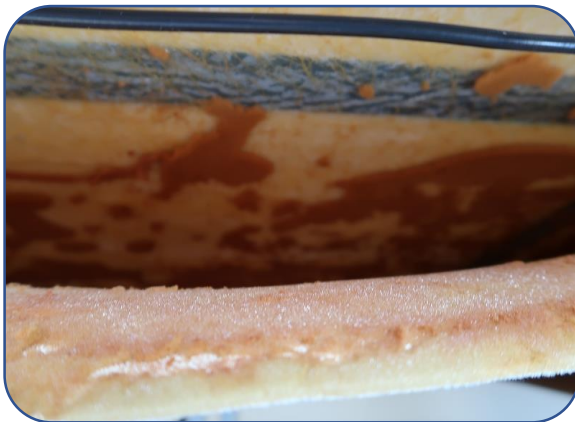
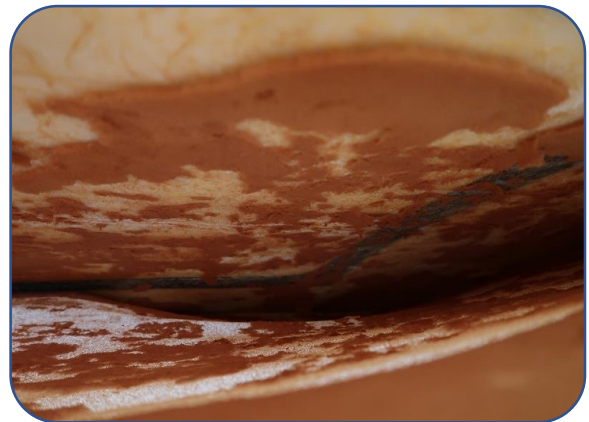
調べると内装材にスポンジが張ってあり、経年変化で劣化して剥がれるようです。再利用はできないようなので、現在の内装材を綺麗に剥がして新たに貼るしかないようなので、剥がす手間を省くため出来るだけ垂下るのを待ちました。(笑)

少し捲るとスポンジがボロボロになっているのが分かります

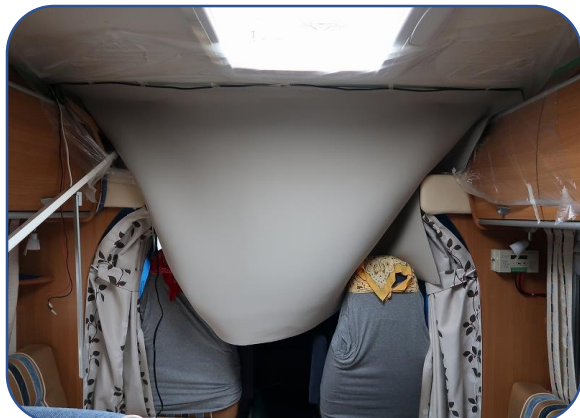
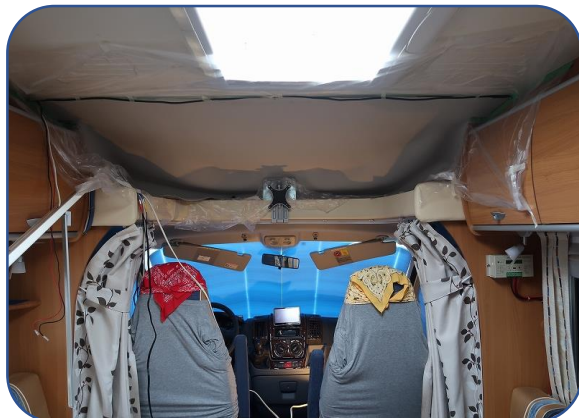
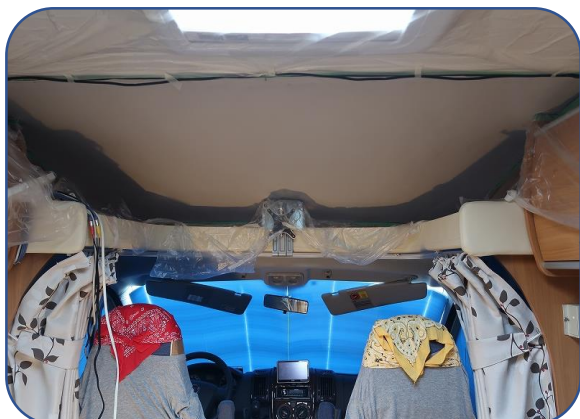
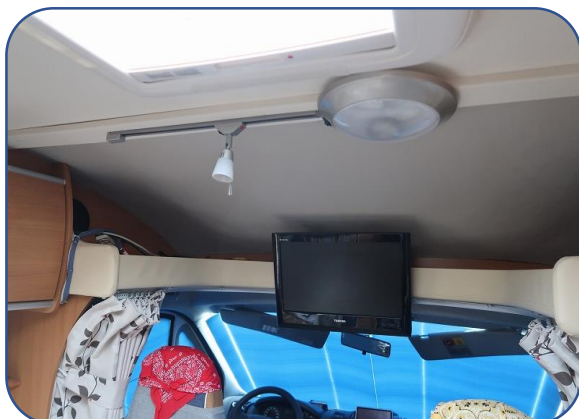
綺麗になりました
